Bauwerk Dorfstrasse – Brücke über den Dorfbach

Instandsetzungsprojekt

Technischer Bericht und Kostenvoranschlag

Bericht Nr. 1403-01

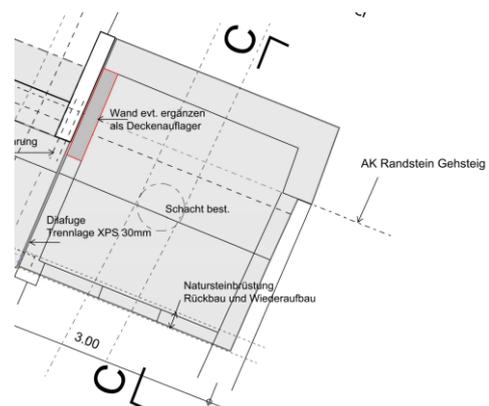
Fig. 5 Kühlraum der Bäckerei über dem Kanalisationsschacht

Die Deckenplatte liegt unter dem befahrbaren Gehsteig und hat den Strassenlasten zu genügen. Die statischen Bedingungen haben gegenüber der Erstellung insofern geändert, als dass die einstige Kragplatten-Vorderkante jetzt untermauert ist. Das Problem einer mutmasslich ungenügenden oberen Bewehrung ist damit entschärft. Die Decke ist auf die Strassenverkehrslasten zu überprüfen.

Entsprechend den Resultaten der Zustandsaufnahme vor Baubeginn ergeben sich für die Instandstellung folgende Varianten:
