Kurzbericht

Gemeinde Meilen

Strassenzustand Quartier Bruech

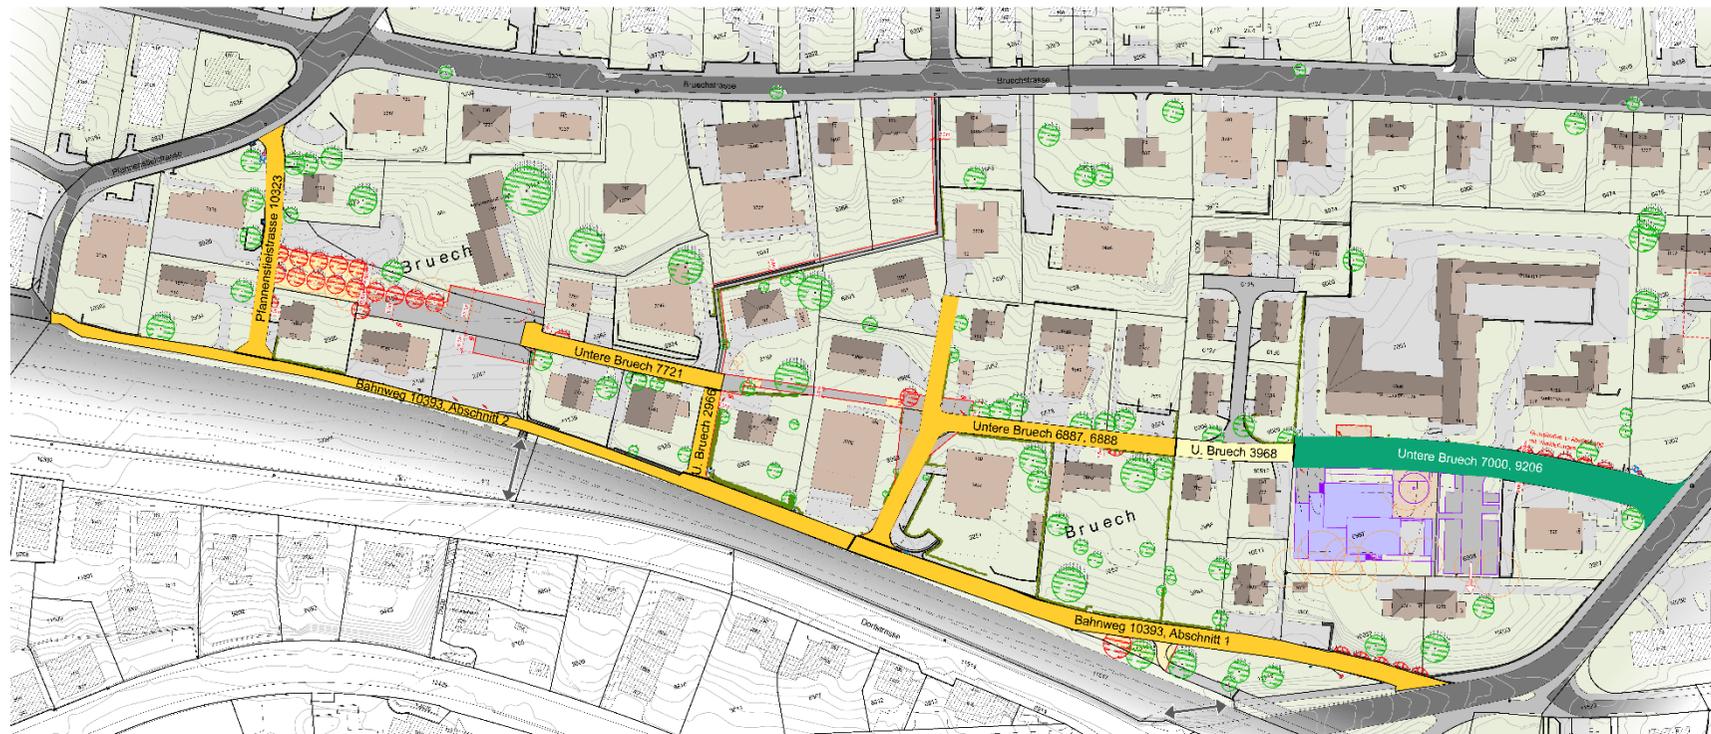
Abbildung 1 gibt eine Übersicht über die untersuchten Strassenabschnitte 1-8 und deren Zustandsbewertung. In Tabelle 1 sind die einzelnen Fahrbahnabschnitte mit Angaben zu Fläche und Zustand aufgelistet. In Tabelle 2 sind entsprechende Angaben über die beiden entlang des Strassenabschnitts 8 (Untere Bruech, Katasternummer 7000, 9206) verlaufenden Trottoirabschnitte enthalten.

Die beurteilten Fahrbahnabschnitte befinden sich allesamt in einem mindestens ausreichenden Zustand mit einem Zustandsindex I_1 von 2.6 oder besser. Die beiden Trottoirflächen sind in einem guten Zustand. Aufgrund des sichtbaren oberflächlichen Zustands der Strassen halten wir keine Sanierungsmassnahmen in den nächsten zehn Jahren für notwendig. Ein frühzeitiger Sanierungsbedarf kann insbesondere dann entstehen, wenn die Strassen über ihre Auslegung hinaus, etwa durch vermehrten Baustellenverkehr, belastet werden. In diesem Fall ist mit einer rascheren Ausweitung vorhandener Schäden sowie mit neuen Schäden zu rechnen.

Abbildung 1 Untersuchte Strassenabschnitte mit Angabe des Strassennamens, der Katasternummer und der Zustandsklasse (farblich hervorgehoben)
