A **B** Betoninstandsetzung Wände Innenseiten

C Betoninstandsetzung Deckenstirne Portal

Instandsetzungsarbeiten

Brücke Dorfstrasse über den Dorfbach			
Instandsetzung			
Betoninstandsetzung			
Bauprojekt		Instandsetzungsarbeiten	
Weber Partner		Tuntenstrasse 30	
Dipl. Bauingenieure ETH / SIA		CH-8707 Uetikon am See	
		W	
Datum : 24.04.2018		Tel 079 620 17 17 mail@w-bauing.ch	
Revisionsnr:			
Maßstab: 1:100		Format: 55 x 35	
Gezeichnet: WE		Geprüft:

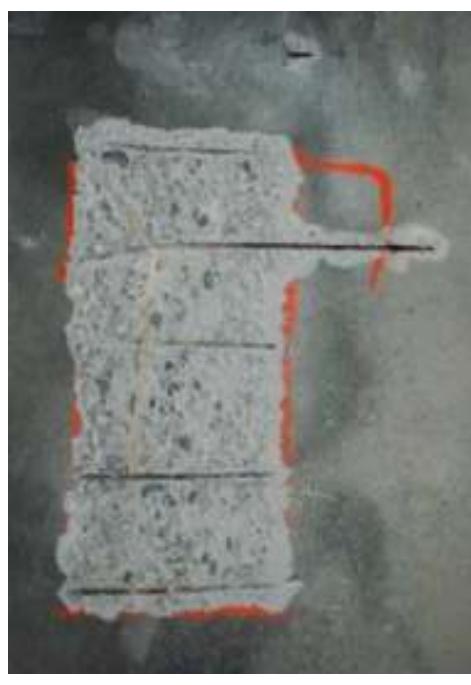
Sondage Seite A

- A) Wand West Innenseite
Einzelne Eisen von Korrosion befallen.
Überdeckung generell trotz Spritzputz zu gering.

Korroderte Stäbe frei legen, entrostten, reprofilieren.
Zementputz flächig neu aufbringen, Stärke 30mm.

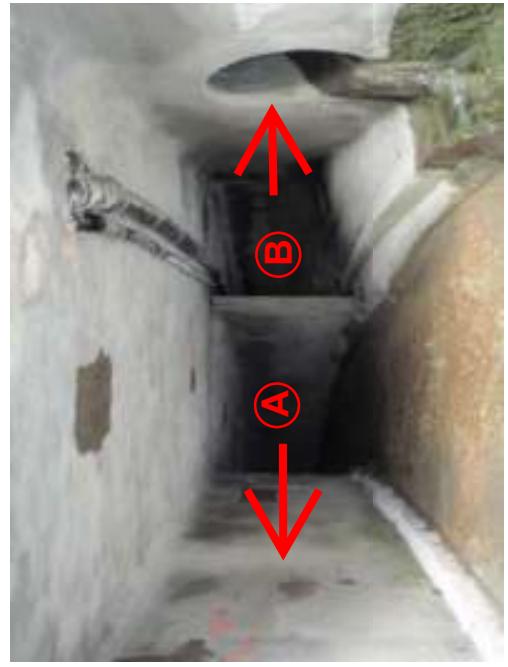
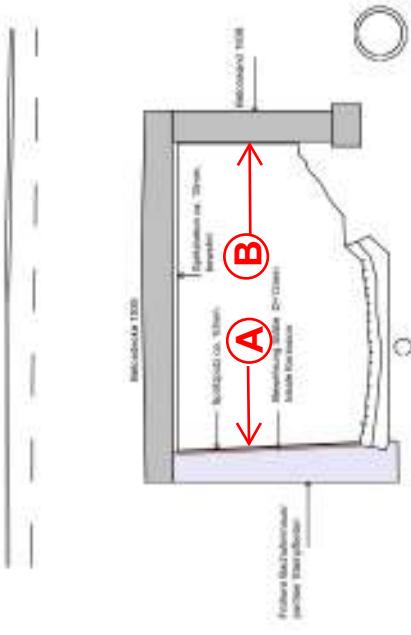
Ansicht Wände

- B) Wand Ost Innenseite
Überdeckung zu gering
Zementputz flächig neu aufbringen, Stärke 30mm.

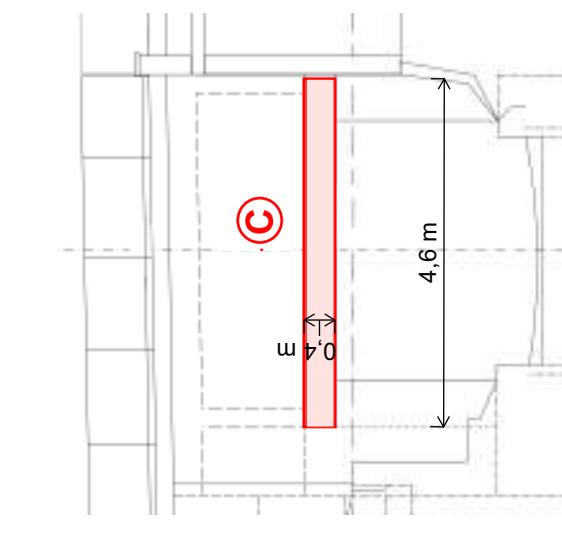
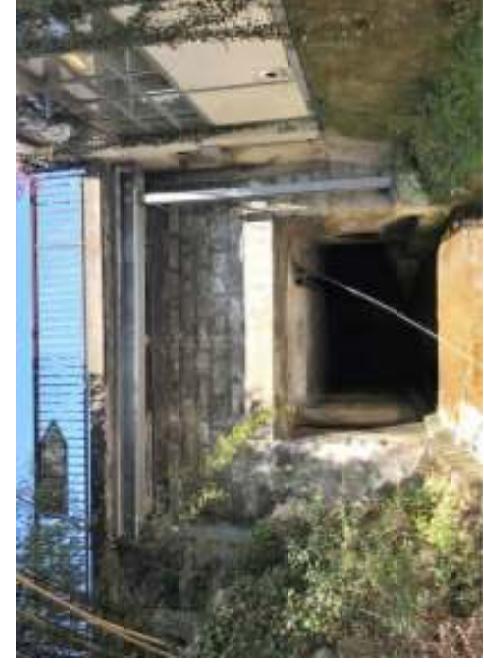
- C) Deckenstirne Portal
Vertikale Stäbe der Endbügel von Korrosion befallen.
Betonüberdeckung zu gering:

Korroderte Stäbe frei legen, entrostten, reprofilieren.
Zementputz auf Deckenstirne aufbringen, Stärke 30mm.

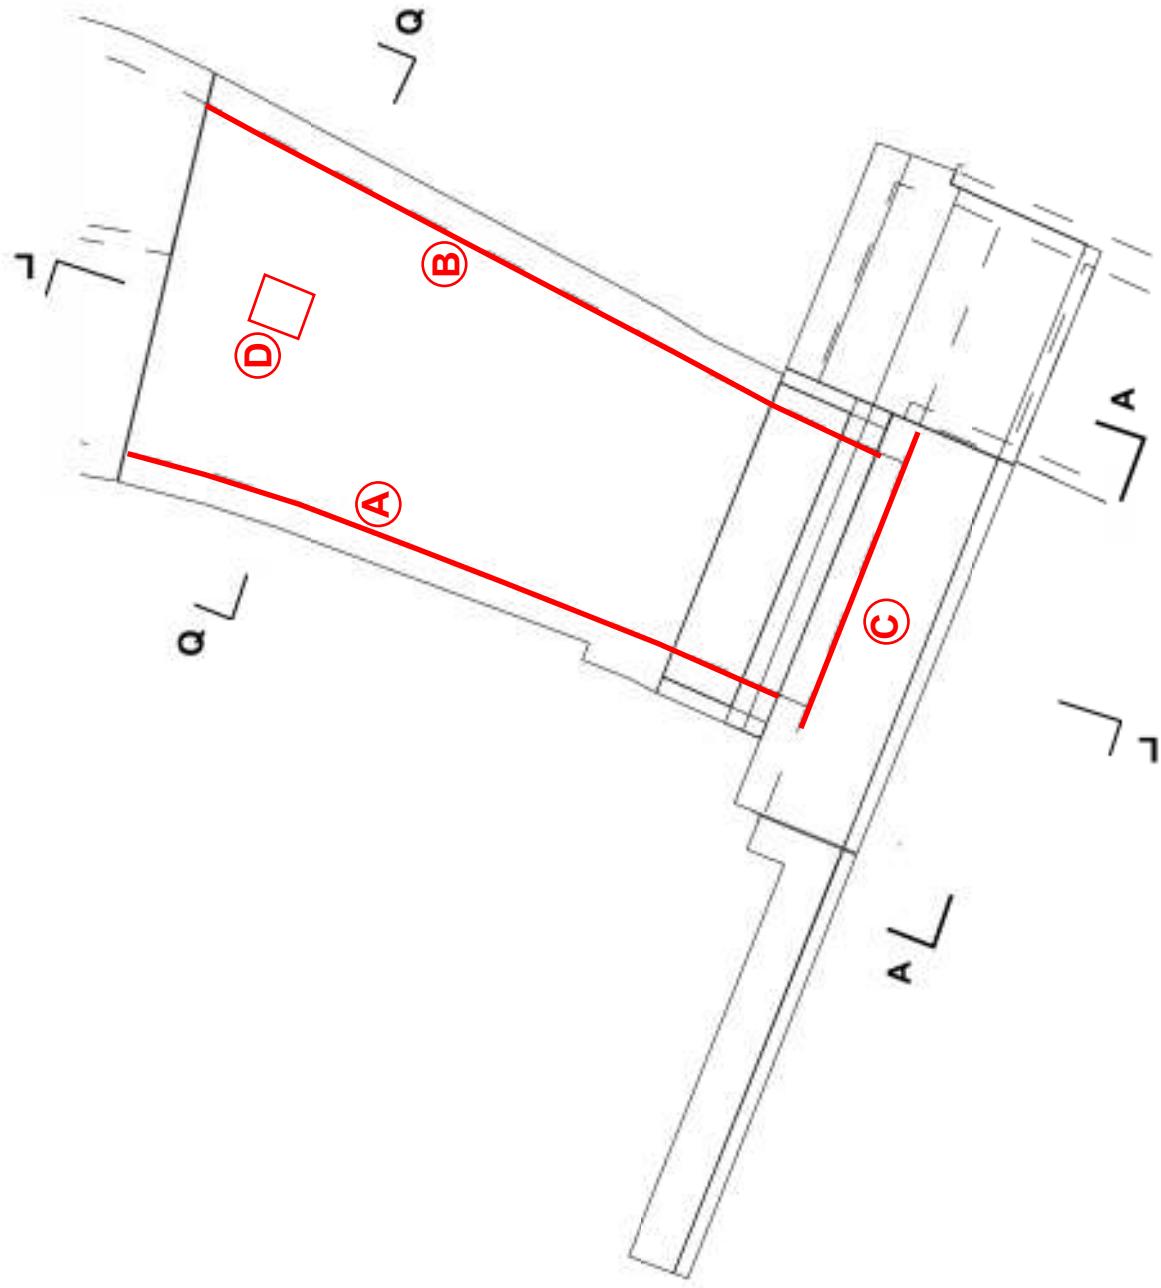
Grundriss 1:100

- D) Alte Sondageöffnung in Deckenuntersicht
Eisen entrostten. Öffnung zumörtern
